建筑施工安全生产隐患识别图集

（ 基坑工程部分 ）

主编单位：广东省住房和城乡建设厅

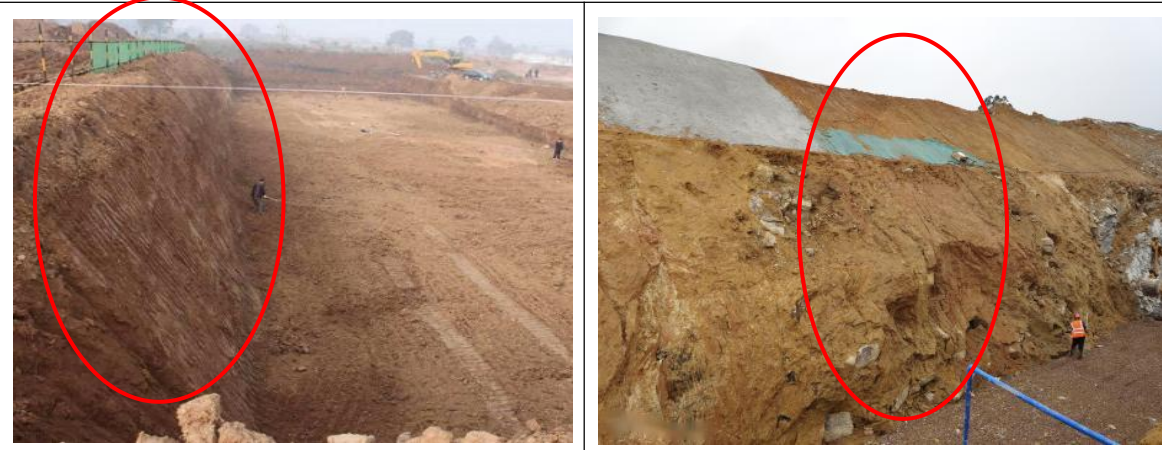
隐患现象		正确示例

放坡开挖，坡率过大，坡体坡面未修整		按设计坡率施工

隐患问题：未按设计边坡坡率进行施工。

风险分析：易发生边坡滑坡，导致坍塌。

整改措施：停工整改，严格按设计方案和施工方案的要求进行施工。

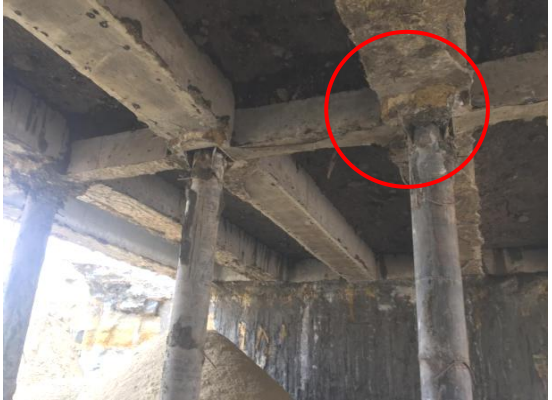
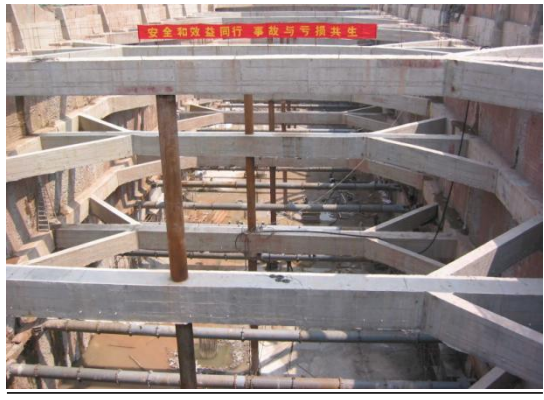
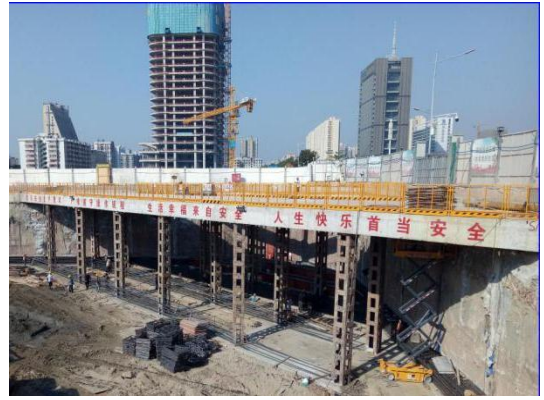
隐患现象	正确示例

内支撑与立柱连接砼浇筑不佳	钢筋混凝土支撑与立柱连接紧密

隐患问题：钢筋混凝土内支撑与立柱连接砼浇筑质量差、立柱保护不当。

风险分析：支撑体系整体性差，支撑与立柱连接处容易局部失稳，存在坍塌风险。

整改措施：立即整改，对内支撑及立柱连接节点进行加固处理。

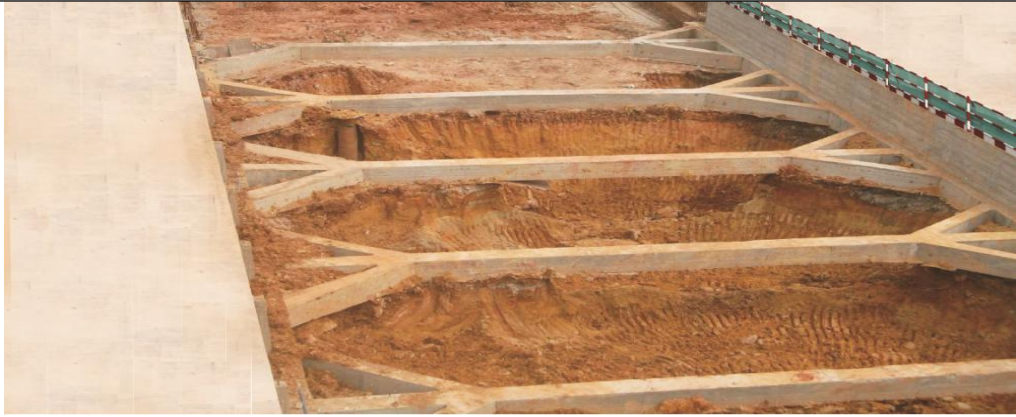
隐患现象	正确示例

支护桩强度不足，基坑破坏	达到设计强度后再开挖下层土方

隐患问题：支护结构强度未达设计要求，提前开挖基坑土方。

风险分析：支护结构开裂，甚至基坑坍塌。

整改措施：停止土方开挖并进行回填反压，待支护结构达到设计要求的强度，方可开挖。

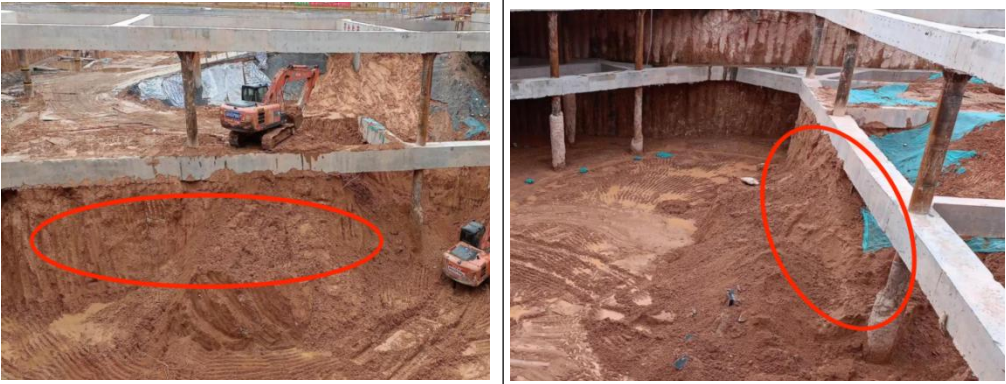
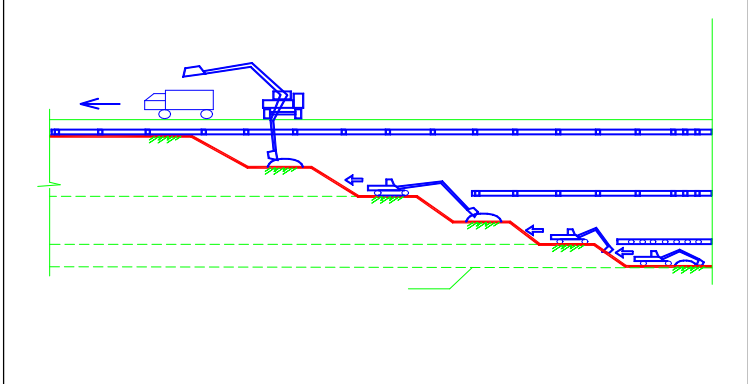
隐患现象	正确示例

未分层分段开挖，开挖面垂直	严格按允许坡率以及分层、分段开挖

隐患问题：未按设计和施工方案的要求分层、分段开挖，开挖面坡率过大或开挖不均衡。

风险分析：土体局部失稳造成坍塌。

整改措施：严格按方案要求的方式进行开挖。

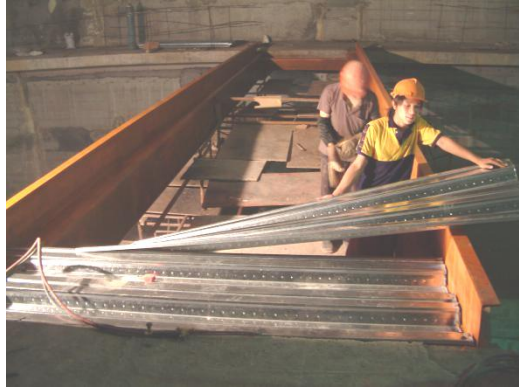
隐患现象	正确示例

作业面照明不足	作业面确保照明

隐患问题：作业区光线不足。

风险分析：施工人员容易操作失误、失足，造成高处坠落或其他伤害。

整改措施：增加照明灯具，确保作业面能见度满足施工需要。
